Käfer & Co  
Thomas Koch  
Rilkestr. 4  
66424 Homburg/Einöd

### **BILDER EINER REPARATUR VON WASSERMANTELDICHTUNGEN BEIM VW WASSERBOXERMOTOR**

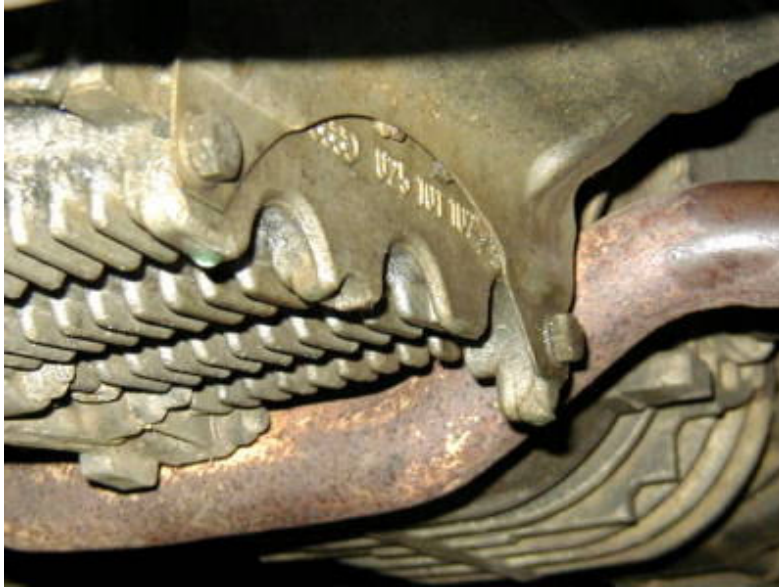
So sieht es meist zuerst von unten aus. Man kann gut die beiden Tropfen erkennen, die am Motorgehäuse hängen, erkennen

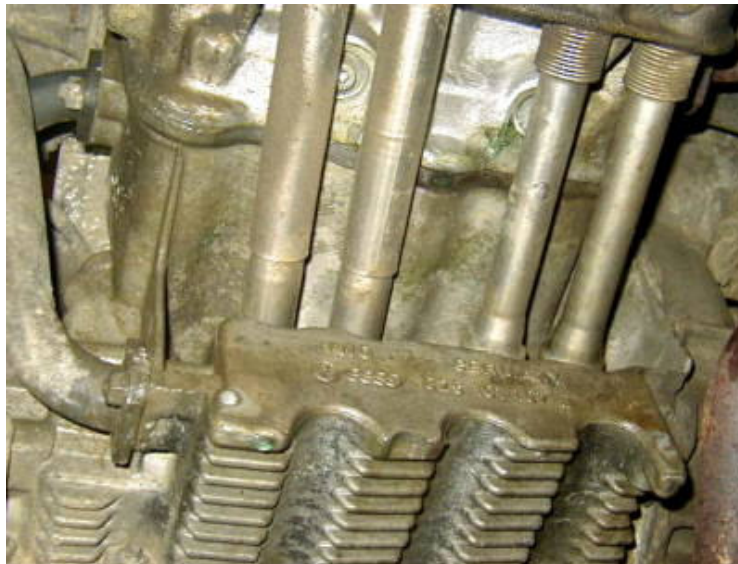
Hier mit demontiertem Blech. Freier Blick auf Stößelschutzrohre und Manteldichtung unten. Man sieht schon die grün oxidierten Stellen.

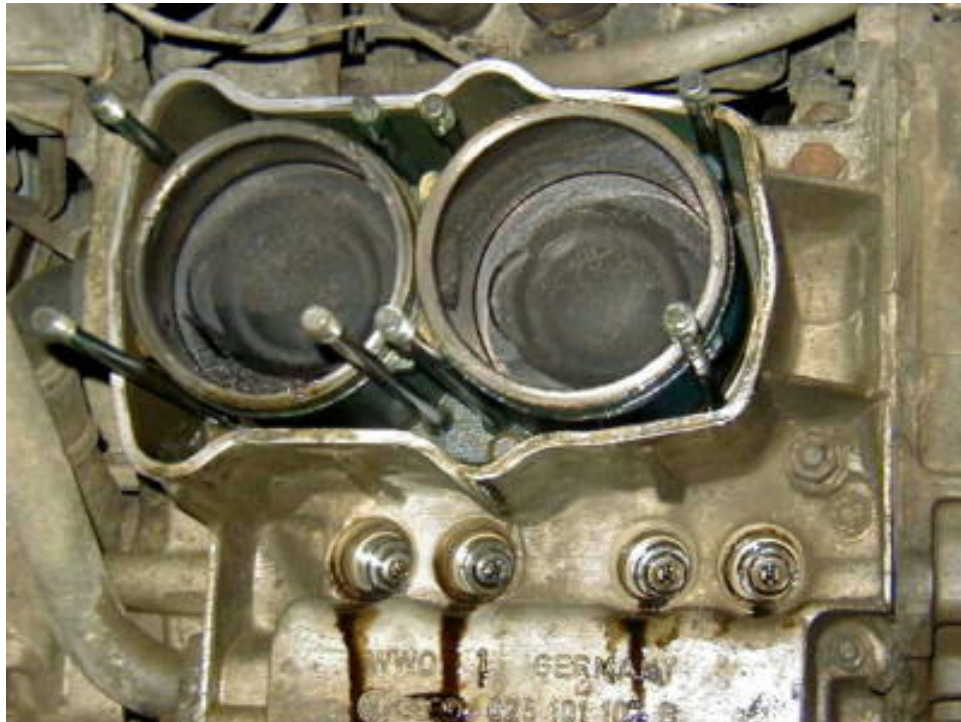
Hier der Blick auf den Motor mit abgenommenem Kopf. Die Dichtfläche am Motor sieht gut aus und ist nicht zerfressen.

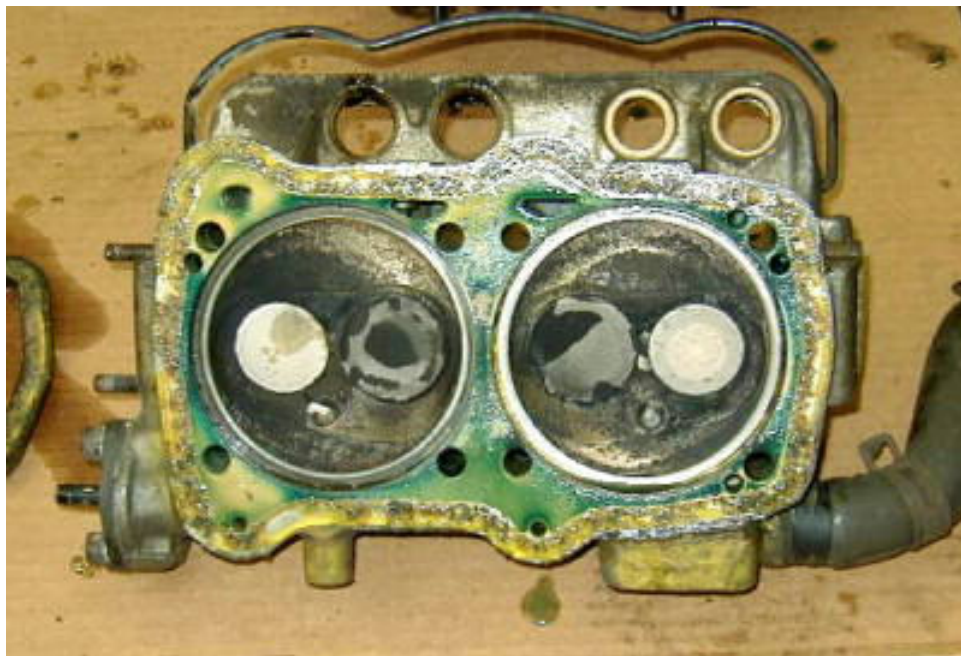
So sieht der Kopf aus, wo es am meisten undicht war, nach dem Abnehmen. Man kann schon Fressspuren an der Dichtfläche sehen.

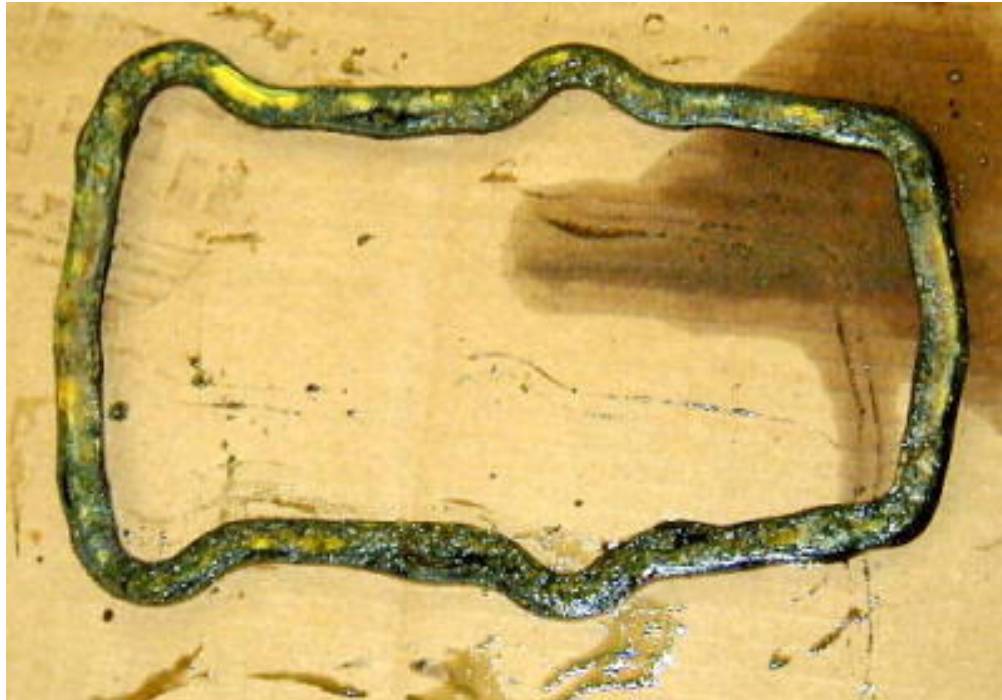
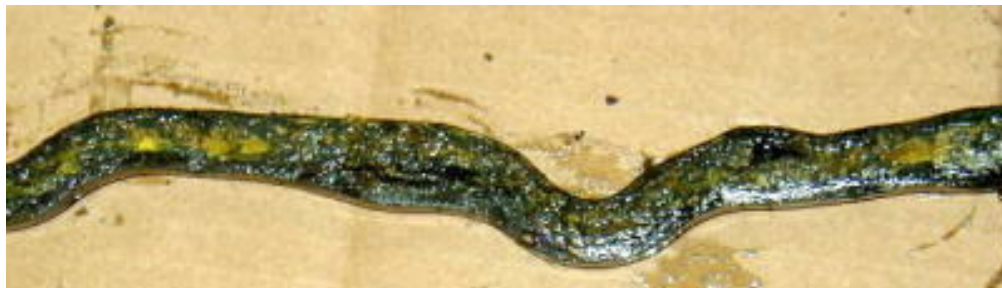
Hier ist die dazugehörige Dichtung und eine Detailaufnahme. Man sieht, dass die Dichtung in der Mitte schon gerissen ist.

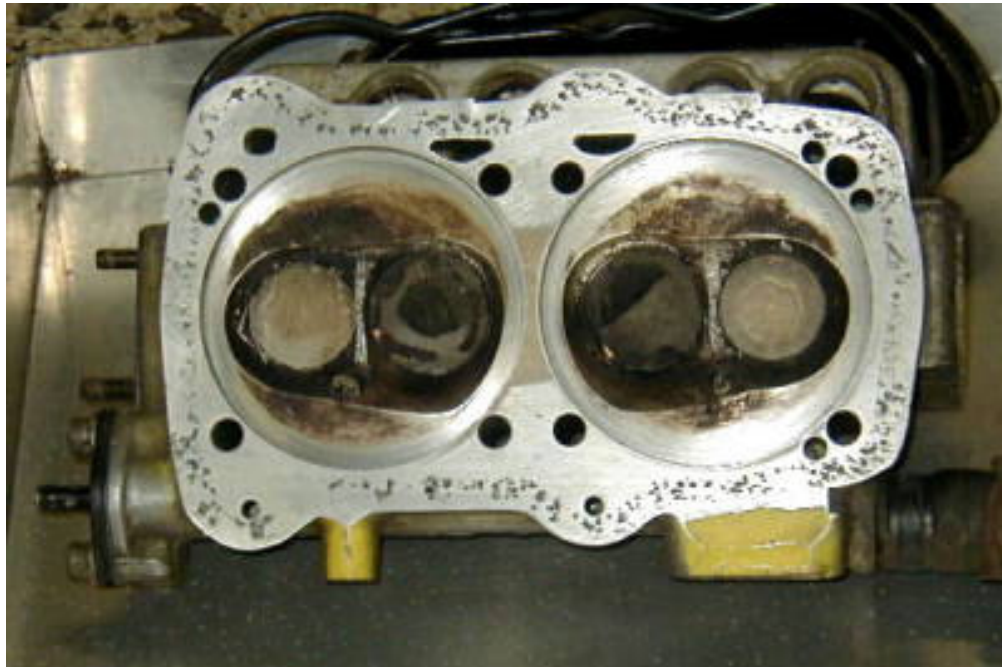
Hier der Kopf nach dem ich ihn mit Schmirgelpapier etc. gesäubert habe. Die Dichtfläche ist schon mit vielen kleinen Kratern. Alle Köpfe sollten an der Dichtfläche vor dem Wiedereinbau geplant werden. Nur so ist eine Dichtheit auf Dauer gewährleistet.

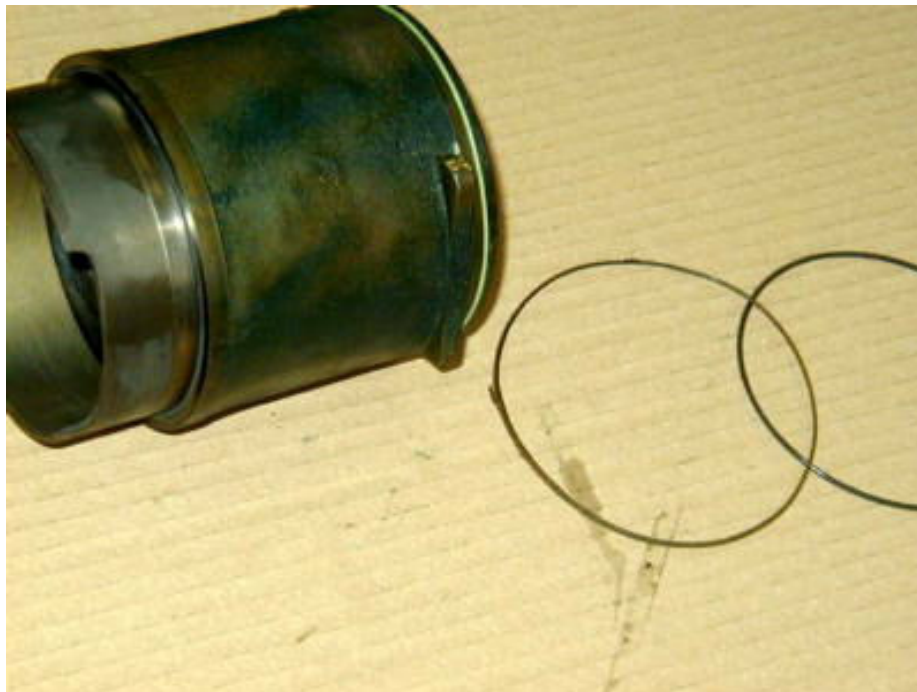
Folgend zu sehen der zu ersetzende grüne und schwarze Dichtring, und die fertige Zylinderlaufbahn mit den neuen Dichtringen.
